# **RELAZIONE D'INCHIESTA**

**INCIDENTE**  
**occorso all'aeromobile**  
**A320-212 marche di identificazione LZ-BHC,**  
**aeroporto di Verona Villafranca,**  
**1 settembre 2009**

L'incidente è occorso l'1 settembre 2009, alle ore 14.42' UTC (16.42' locali), sull'aeroporto di Verona Villafranca, ed ha interessato l'aeromobile tipo Airbus A320-212 marche di identificazione LZ-BHC, operante il volo RVL5378.

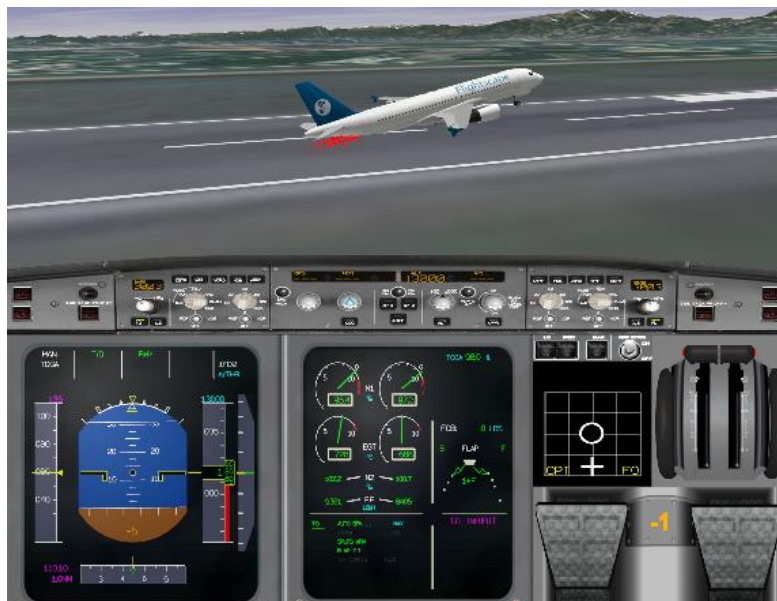
14.41'36" Le manette vengono portate alla posizione di massima potenza (TOGA). Al superamento dei 60 nodi GS si registra una istantanea oscillazione dell'accelerazione verticale (+1,32 g/+0,50 g) e l'angolo di *pitch* subisce una variazione fino a 12,7°.

Questi dati testimoniano l'inizio del contatto della coda con la pista. Successivamente l'accelerazione verticale registra ulteriori oscillazioni di minore intensità a dimostrazione di un effetto di delfinamento dell'aeromobile ed impatti ripetuti con la pista.

Figura 3: impatto della coda con la pista (14.41'36").

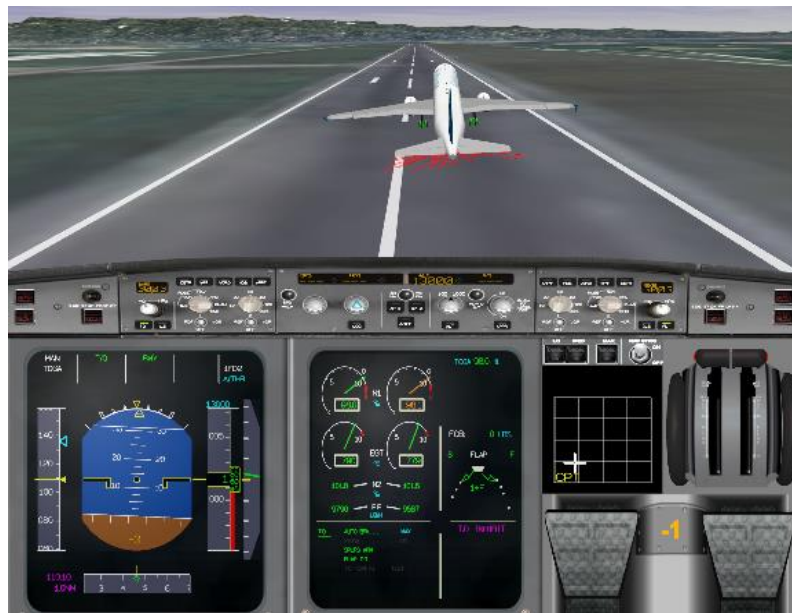
14.41'47" Oltrepassando i 115 nodi GS, 110 nodi CAS, la *sidestick* del comandante è in posizione all'indietro di 10° e l'angolo di *pitch* arriva a +15°. Allo stesso tempo la *sidestick* del comandante viene posizionata alla massima deflessione a sinistra, mentre si registra una "*localizer deviation*" di -20uA (aeromobile sulla destra della linea centrale di pista). I carrelli principali staccano da terra e si registra il passaggio della "*Flight Control Law*" ad "*Alternate Law*".

Figura 4: deviazione della traiettoria verso la destra della pista (14.41'47").

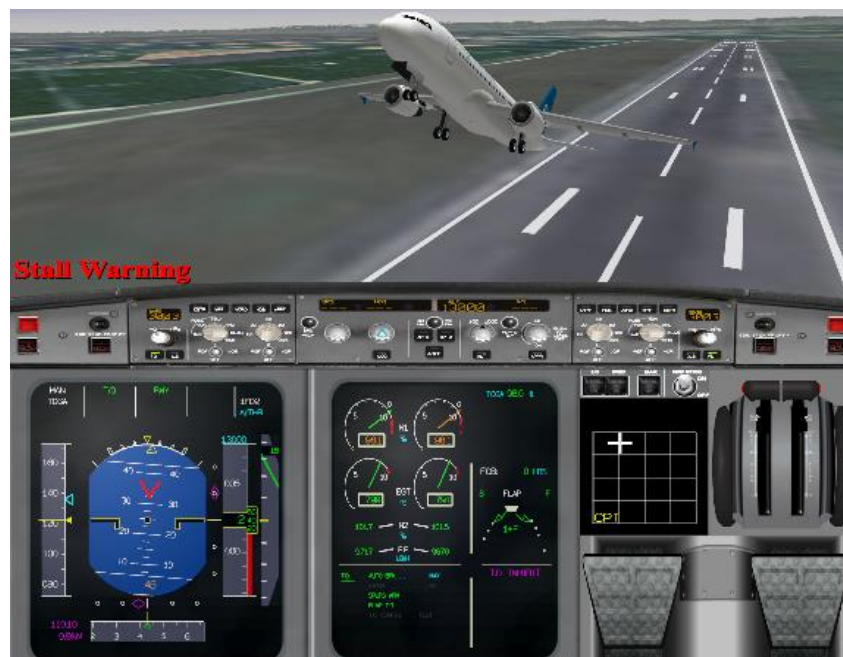
14.41'51" Ad una velocità CAS di 125 nodi si attiva l'avviso "*Master Warning*", l'angolo di *pitch* raggiunge i +23°, l'angolo di *roll* registra -4° (rollio a sinistra), l'angolo d'attacco AoA1 è +15°, AoA2 è +16°. L'avviso "*Master Warning*" corrisponde, in questo caso, ad un avviso di stallo.

Figura 5: avviso stallo dopo il decollo (14.41'51").

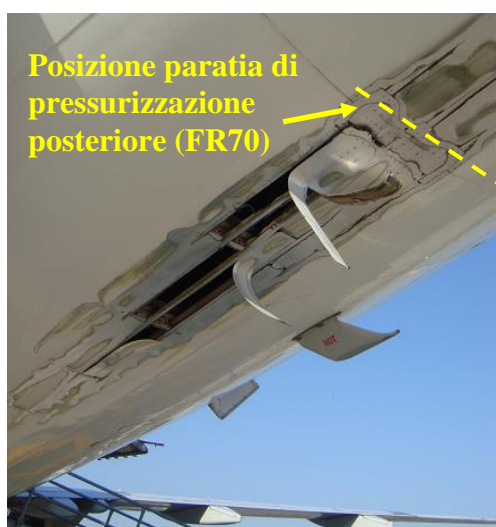
Le ispezioni eseguite dopo l'atterraggio evidenziavano danneggiamenti strutturali alla fusoliera nella zona inferiore della coda, al cono di coda, alla pinna di drenaggio ed alla presa aria dell'APU. Una piccola parte del rivestimento inferiore di fusoliera (40 cm x 4 cm) si è inoltre distaccata durante la corsa di decollo ed è stata ritrovata a bordo pista. Nella foto seguente è riportato il danneggiamento principale, in cui si osserva la totale asportazione di alcuni tratti del rivestimento inferiore di fusoliera anteriormente alla paratia di pressurizzazione posteriore (tra le "frame" 65 e 70).

Foto 1: danneggiamenti principali alla fusoliera nella zona inferiore della coda.

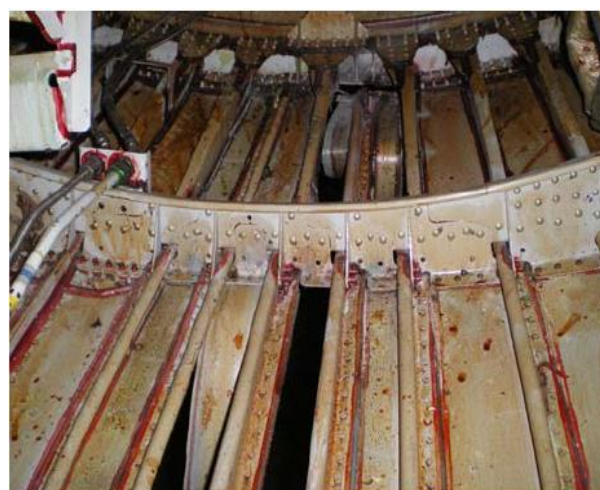
Foto 2: danneggiamenti visti dall'interno dell'aeromobile.

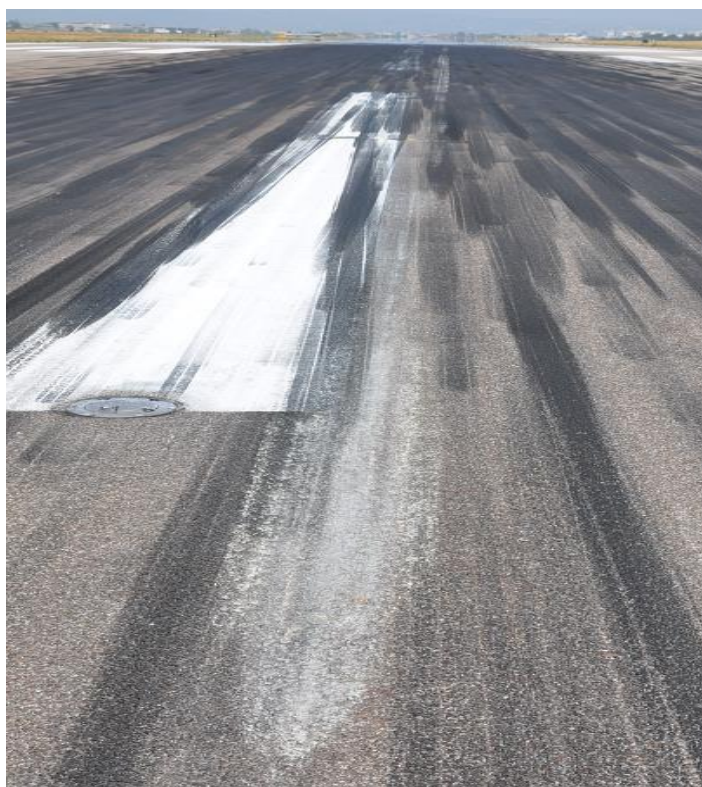
L'ispezione della pista ha evidenziato la presenza di una strisciata bianca, intermittente in alcuni tratti, che diverge sulla destra della linea di asse pista, nel verso della corsa di decollo, per una lunghezza totale misurata in 159 m.

Foto 3: segni lasciati sulla pista.

Rispetto alla testata RWY 04, l'inizio della strisciata si può collocare ad una distanza di 43 m dalla metà del pettine, ovvero del punto in cui ha avuto approssimativamente inizio la corsa di decollo. Il dettaglio della misura dei tratti intermittenti di strisciata bianca è riportato nella tabella all'interno della figura precedente (si indicano con "Sì" i tratti in cui è presente la strisciata sulla pista).

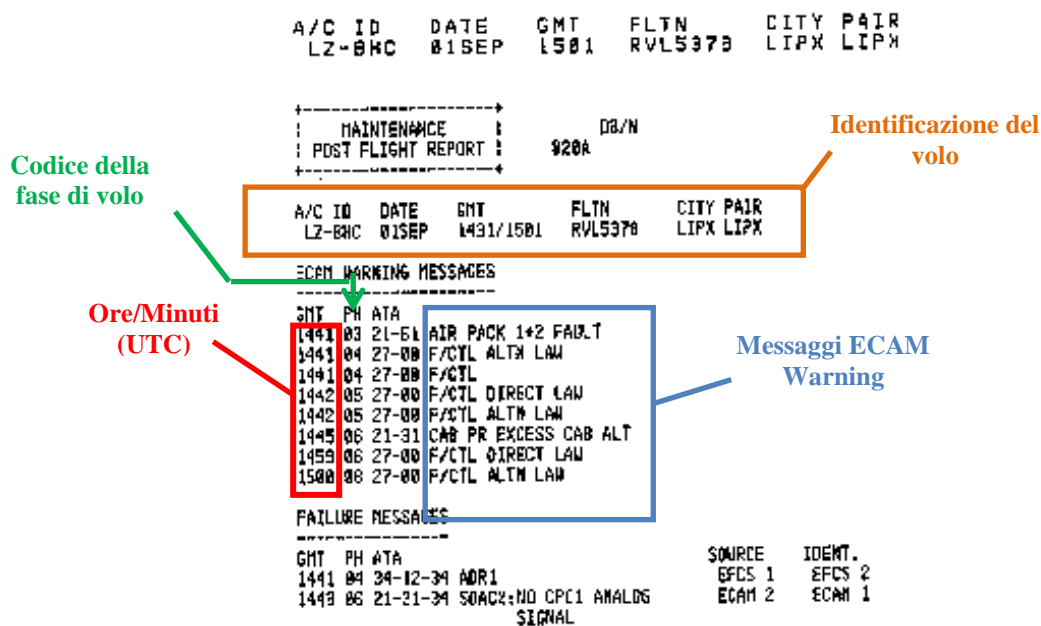
Si registra, in particolare, alle ore 14.45', durante la fase "6" di crociera, l'attivazione dell'avviso ECAM di "CAB PR EXCESS CAB ALT", che testimonia un valore di pressione di cabina eccessivo, ovvero l'impossibilità di ottenere la pressurizzazione della cabina. Il costruttore ha confermato che l'avviso viene attivato quando la quota cabina raggiunge i 9550 piedi (+/- 350 piedi).

Figura 11: Post Flight Report volo dell'1 settembre 2009.

Inoltre, nelle fasi di volo “4” e “5”, si conferma una sequenza di avvisi relativi alle “Flight Control Law” con passaggio alla “Alternate Law” e “Direct Law”, mentre, negli ultimi istanti di volo, in fase ancora identificata “6” di crociera, il Post Flight Report registra nuovamente una transizione alla “Direct Law” e “Alternate Law”.

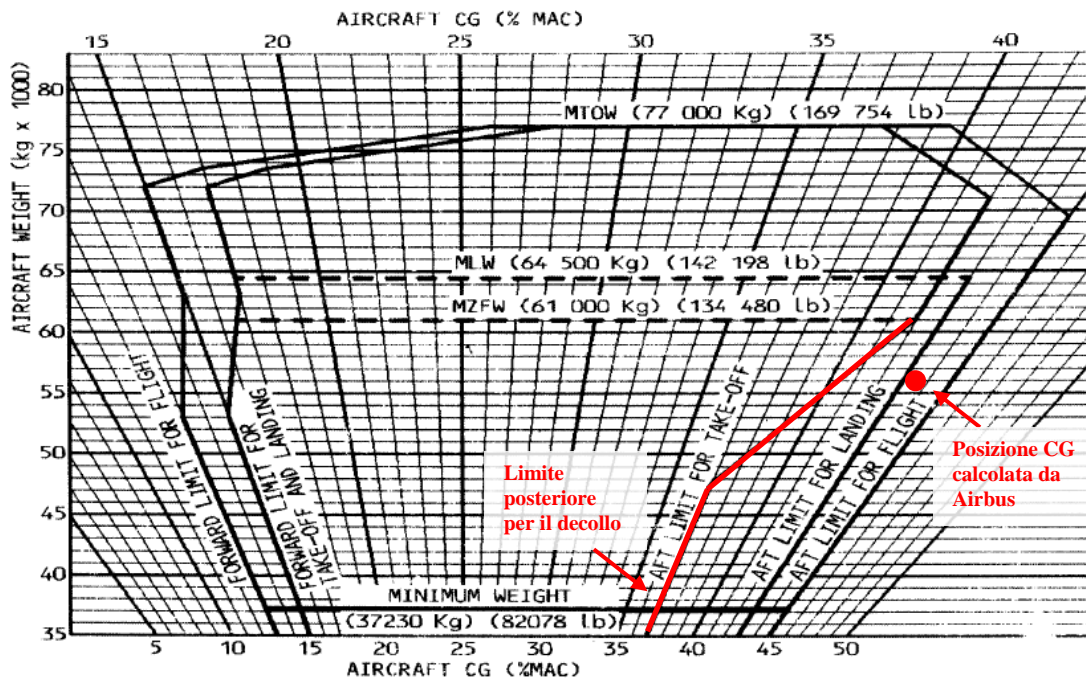
La posizione del centro di gravità calcolata da parte del costruttore utilizzando un metodo di ricostruzione a posteriori è risultata di 43,75% MAC, ovvero al di fuori del limite posteriore di certificazione dell'aeromobile per il decollo con una massa totale di 56 t, come si evidenzia nel grafico seguente.

Figura 14: posizione del CG al decollo calcolata da Airbus.

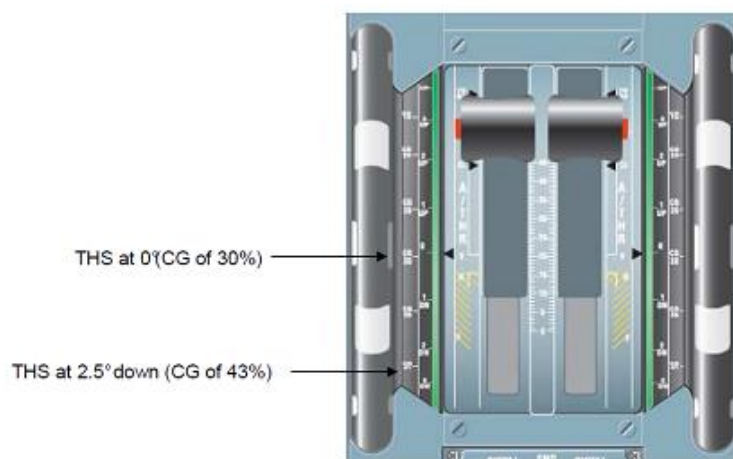
Si rileva inoltre che la posizione neutra (0°) del THS impostato dall'equipaggio al decollo di Verona era basato sul dato riportato nel *Load and Trim Sheet*, corrispondente alla posizione del centro di gravità di 30% MAC e quindi non congruente con la posizione effettiva del centro di gravità (calcolata a posteriori). La scala graduata del *trim* stabilizzatore, mostrata in figura seguente, indica, infatti, che ad un CG di 43% MAC corrisponderebbe una impostazione ipotetica del THS a 2,5° *down* (assetto a picchiare).

Figura 15: incongruenza posizione del THS (fonte relazione Airbus).

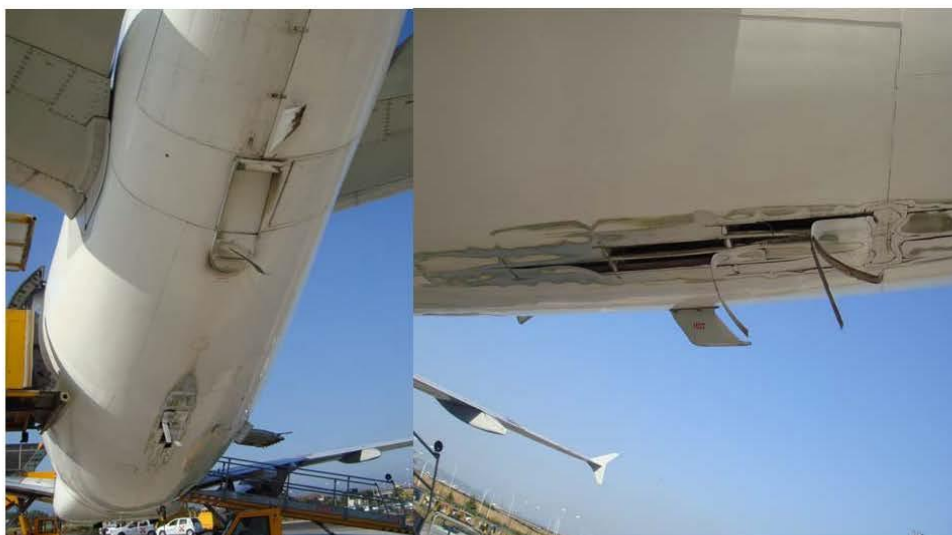
Inspections on ground revealed extensive structural damages to the lower part of the tail fuselage compromising the pressurized compartment.

LZ-BHC: extensive structural damages to the lower part of the tail fuselage.
