# **RELAZIONE D'INCHIESTA**

**INCIDENTE**  
**occorso all'aeromobile**  
**A320-212 marche di identificazione LZ-BHC,**  
**aeroporto di Verona Villafranca,**  
**1 settembre 2009**

L'incidente è occorso l'1 settembre 2009, alle ore 14.42' UTC (16.42' locali), sull'aeroporto di Verona Villafranca, ed ha interessato l'aeromobile tipo Airbus A320-212 marche di identificazione LZ-BHC, operante il volo RVL5378.

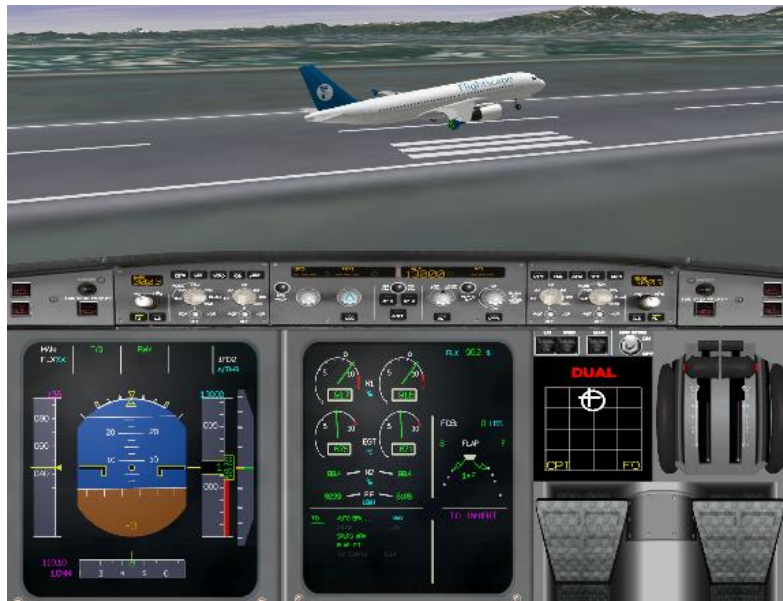
Figura 2: corsa di decollo alle 14.41'34".

14.41'34" Entrambe le *sidestick* vengono portate alla massima deflessione in avanti ("*dual input*" sulle *sidestick*) e l'angolo di *pitch* si stabilizza a circa +11°.

14.41'35" Passando i 50 nodi, l'angolo di *pitch* arriva a +11,2°. Le manette registrano una istantanea riduzione. La *sidestick* del comandante viene portata alla massima posizione indietro, mentre quella del primo ufficiale viene rilasciata.

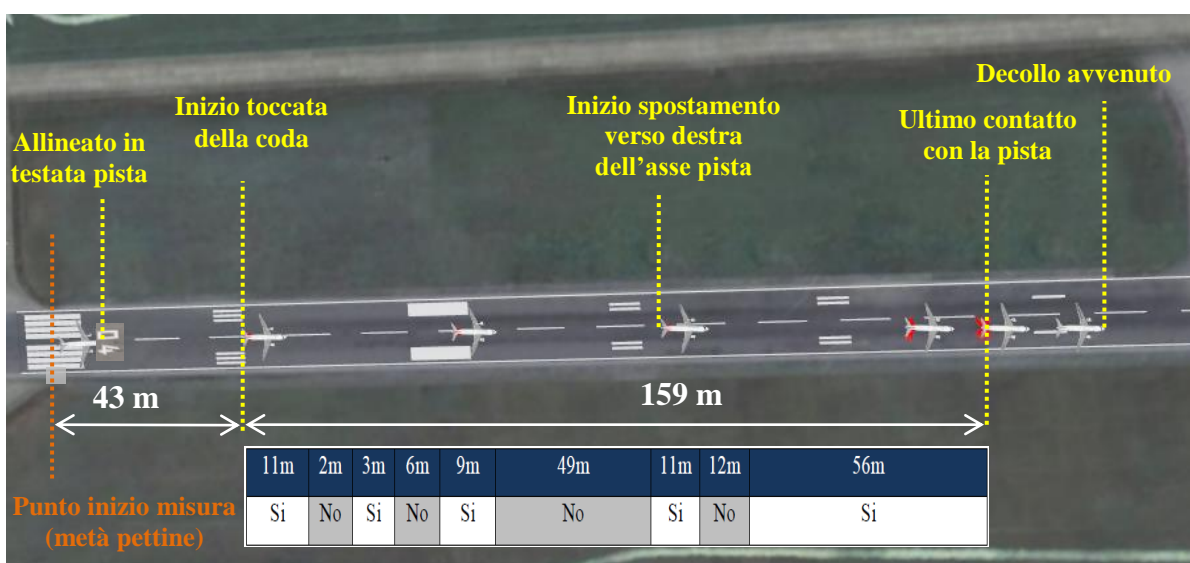
Figura 8: animazione grafica della corsa di decollo.

Rispetto alla testata RWY 04, l'inizio della strisciata si può collocare ad una distanza di 43 m dalla metà del pettine, ovvero del punto in cui ha avuto approssimativamente inizio la corsa di decollo. Il dettaglio della misura dei tratti intermittenti di strisciata bianca è riportato nella tabella all'interno della figura precedente (si indicano con "Sì" i tratti in cui è presente la strisciata sulla pista).

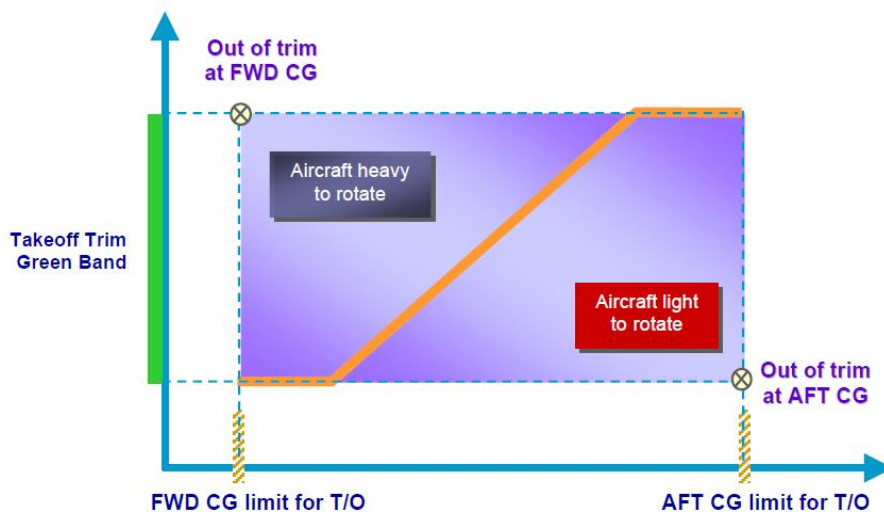
Figura 17: relazione tra Takeoff Trim e posizione CG (fonte Airbus).

Tra le possibili cause di eventi di *tailstrike* viene riportata quella di incongruenza tra la posizione del centro di gravità rispetto all’impostazione del *trim* stabilizzatore (THS), che comporta una tendenza dell’aeromobile ad una rotazione inusuale, come evidenziato nel grafico seguente.

In particolare, una posizione arretrata del centro di gravità o un errato settaggio del THS verso la posizione a cabrare (*nose-up*) possono produrre una rotazione anticipata, non comandata, durante la corsa di decollo.
